## **EFECTOS GEOLÓGICOS DEL EVENTO METEOROLÓGICO DEL 24 Y 25 DE MARZO DE 2015:**

### **OBSERVACIONES GEOLÓGICAS DEL SECTOR CÉNTRICO DE ANTOFAGASTA Y CAMINOS DE CONECCIÓN ENTRE ANTOFAGASTA Y AGUA VERDE**

#### **INF-ANTOFAGASTA-01**

**Fecha de observaciones:** 26 de marzo de 2015.

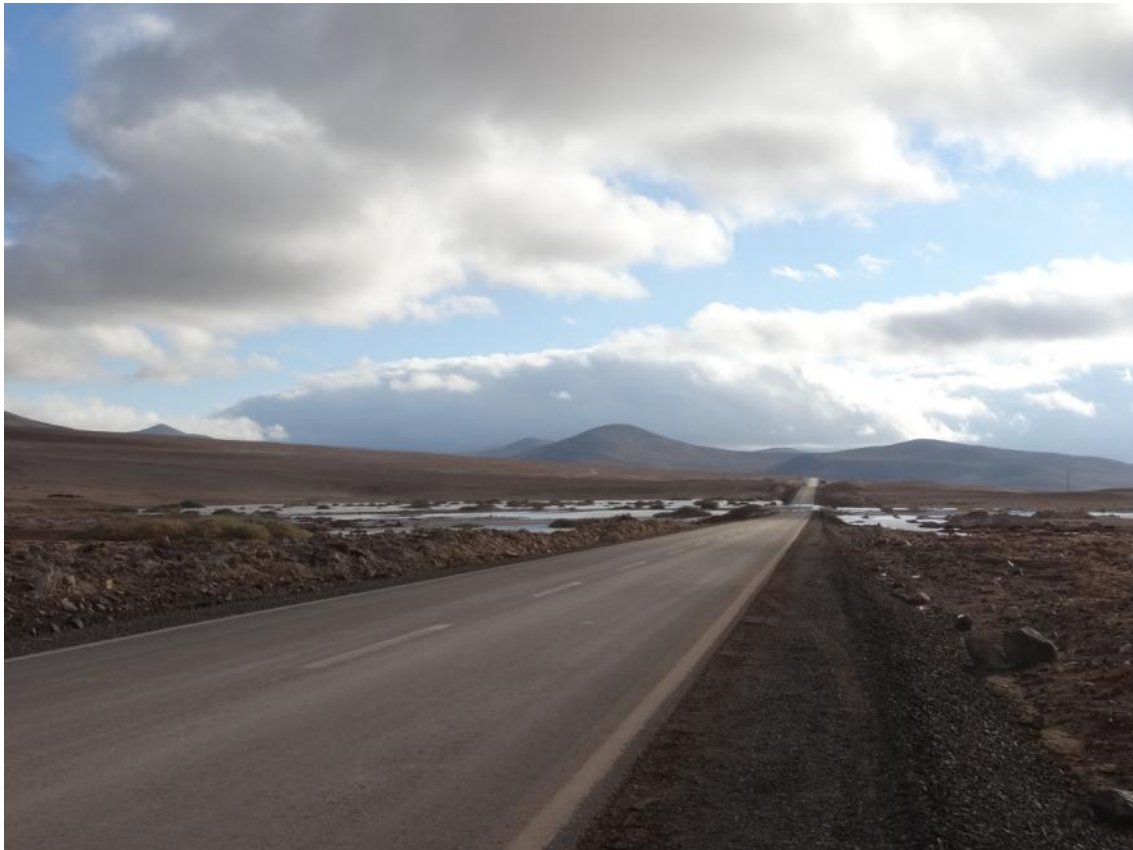
ruta en distintos puntos, donde se acumularon abundantes rodados de piedra de entre 1 cm y 20 cm en su lado mayor. Localmente, el flujo de agua descendió por el pavimento de la ruta 5, acarreado principalmente piedras menores a 5 cm y escasos bloques de hasta 20 cm en su eje mayor (Fig. 1). El servicentro Copec, ubicado a un costado de la ruta, fue inundado por estos flujos, acumulando principalmente barro (Fig. 2).

Fig. 1. Tramo inundado por paso de flujo de agua y barro en sector Agua Verde.

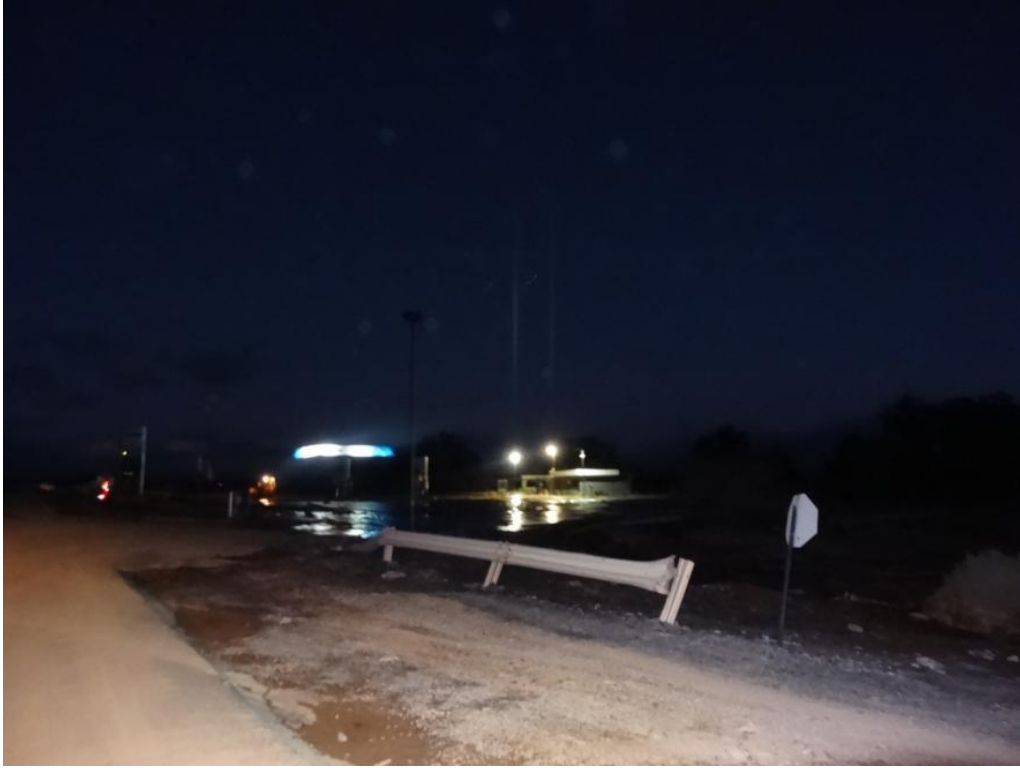
Fig 2. Servicentro inundado por flujo de agua y barro. Sector Agua Verde.

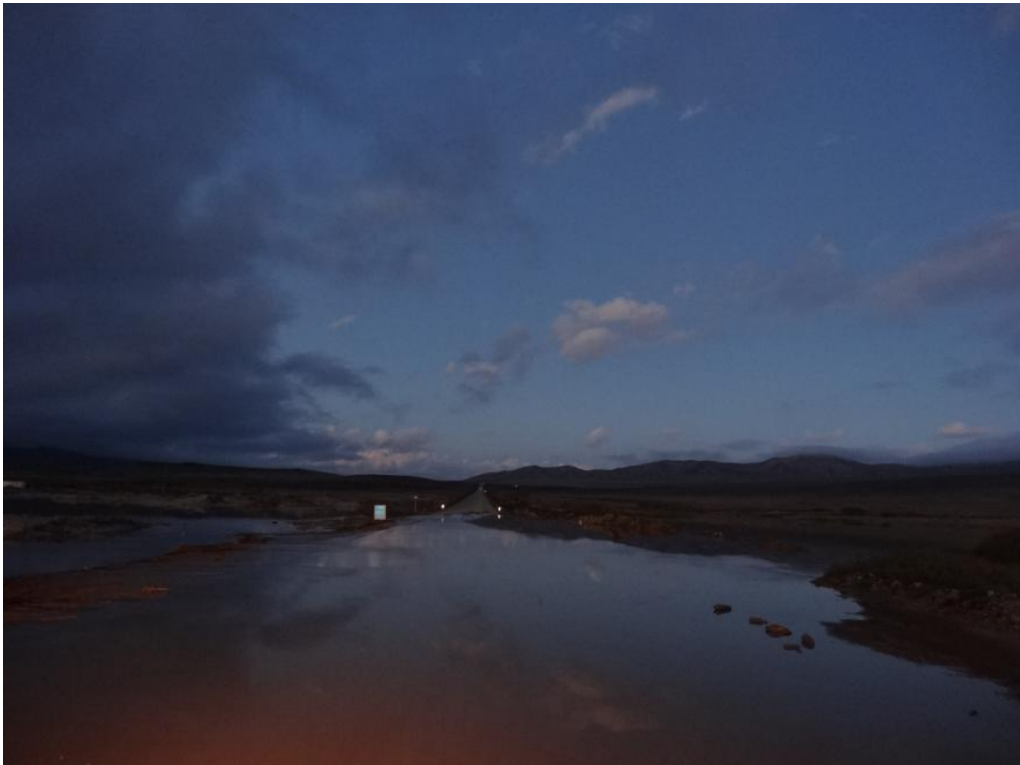
El costado de la carretera, la que sirvió de contención, fue erosionado por la fuerza del flujo, ocasionando surcos de hasta 1 m de profundidad, aunque no afectaron la carpeta de la ruta. En la parte más baja de este sector, se acumuló agua y barro con una profundidad de hasta 15-20 cm (Fig. 3). Los tramos anteriormente mencionados solo son transitables en vehículos 4x4.

Fig. 3. Badén en ruta 5 con acumulación de agua y sedimentos de hasta 15-20 cm de espesor.

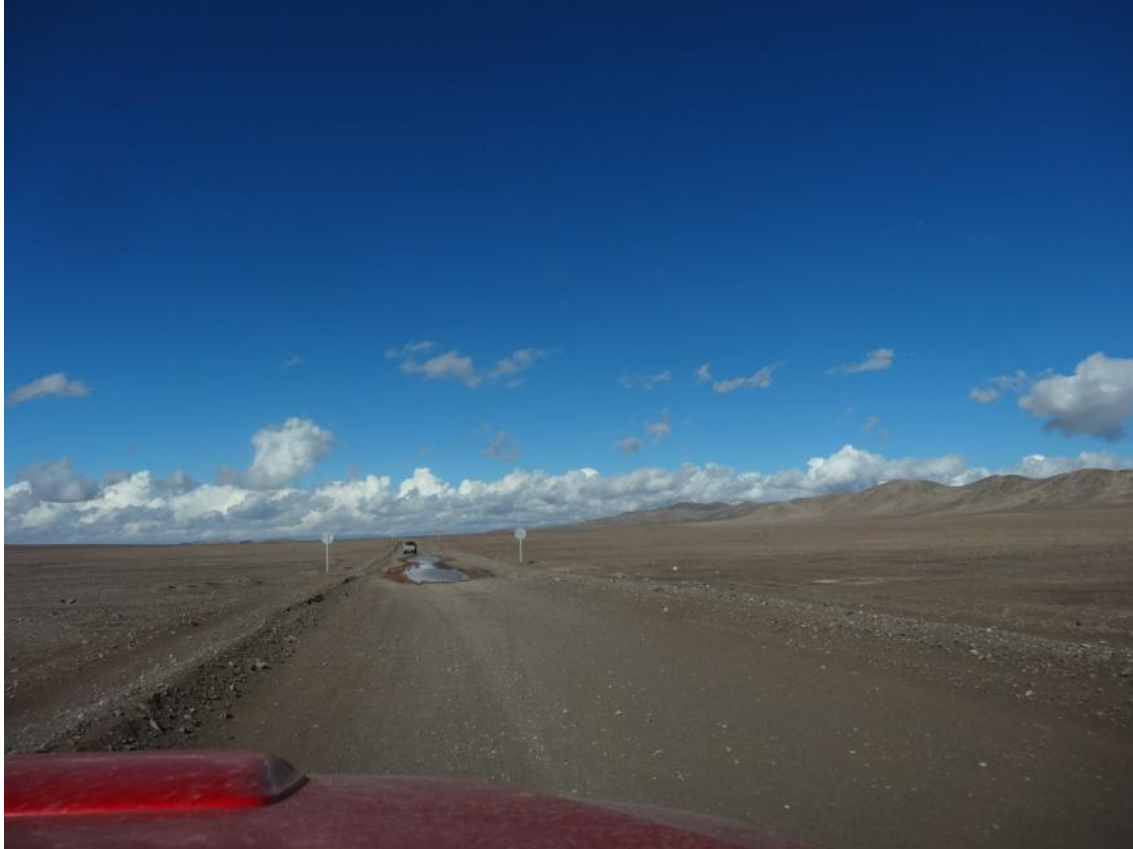
La ruta B-800 se encuentra operativa hasta el sector de Mina Julia, con algunos sectores inundados de hasta 30 cm de profundidad y 4 m de largo, transitables en vehículo 4x4 (Fig. 4). Otros puntos observados solo presentan acumulación de sedimentos (Fig. 5).

Fig. 4. Pozones en ruta B-800.

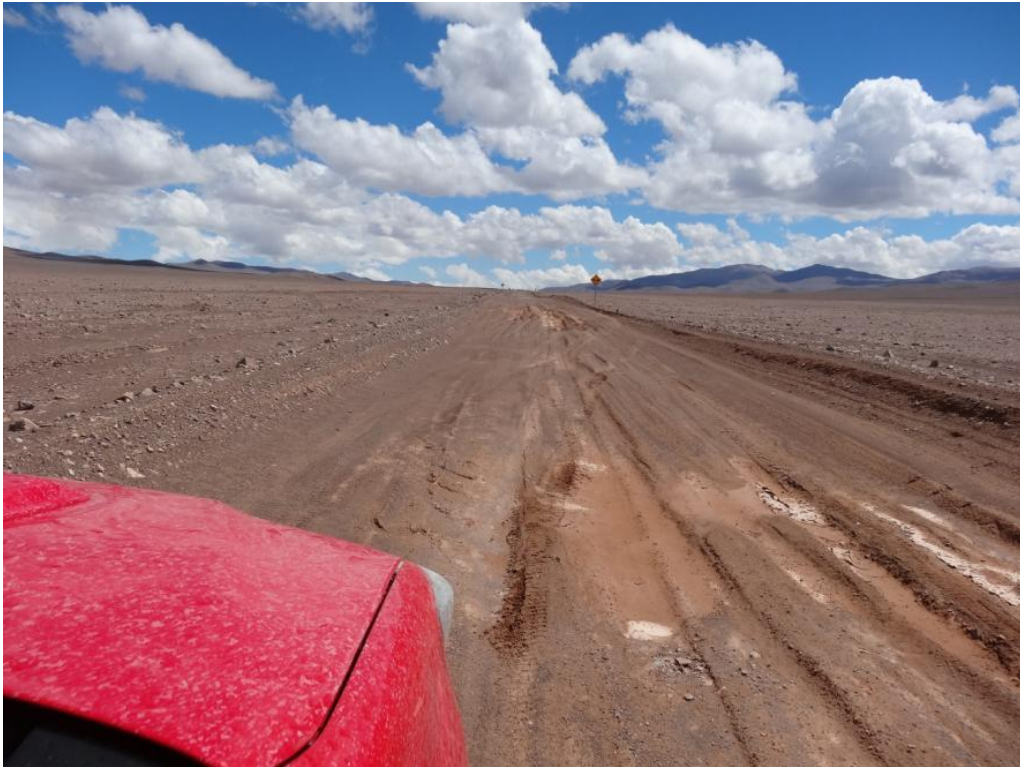
Fig. 5. Acumulación de sedimentos en sectores de la ruta B-800.

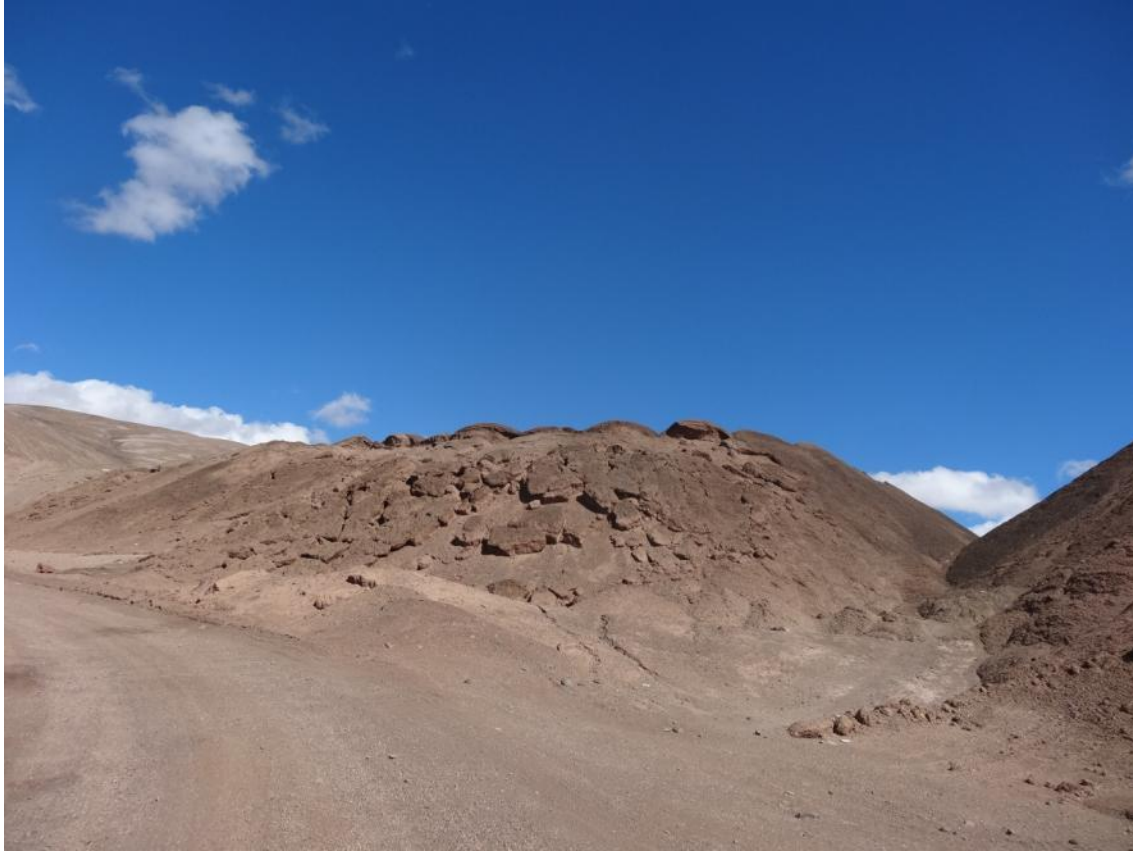
En el entorno de los piques (Fig. 6) se identificaron deslizamientos menores, superficiales, de menos de 1 m de desplazamiento, los que afectaron a algunos botaderos (Fig. 7).

Fig. 7. Deslizamientos superficiales en botaderos abandonados.

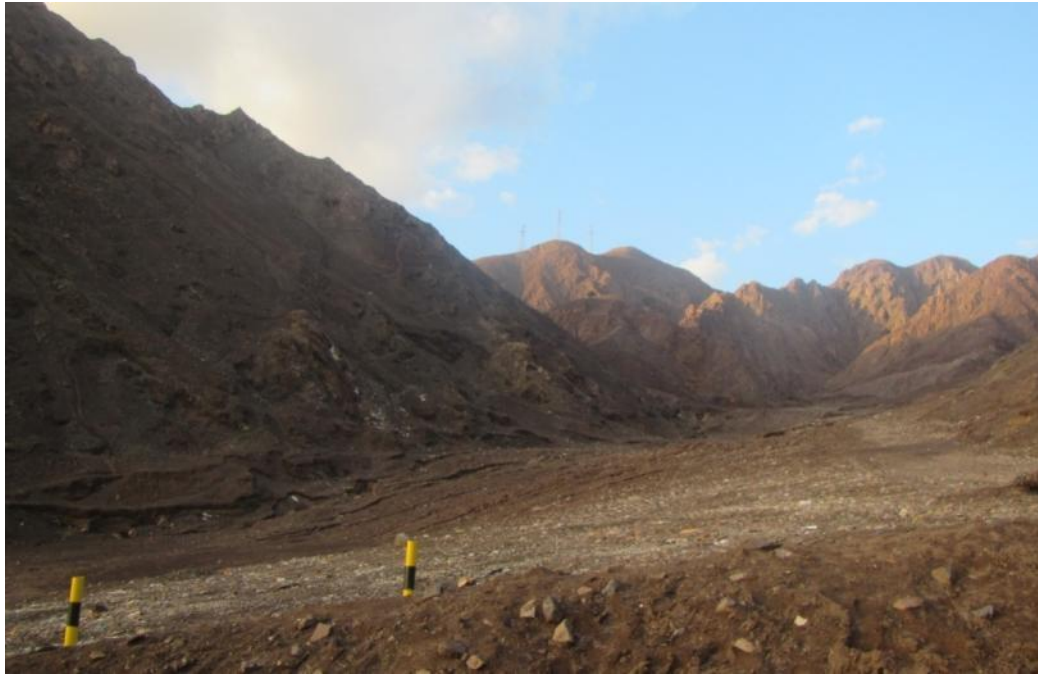
En esta quebrada se observó un flujo de detritos que movilizó material con bloques de hasta 1m de diámetro y sedimentos finos areno-limosos. El flujo, en la desembocadura de la quebrada, habría alcanzado cerca de 0,7-1 m de altura según indicaciones de personal del ejército. El espesor del depósito en el lecho la quebrada se estimó en 0,5-0,6 m (Fig. 8). Al flujo principal se habrían incorporado pequeños flujos provenientes de las quebradas adyacentes, donde el material disponible es abundante. Personal del ejército relata que a medida que el flujo avanzaba, grandes bloques (1-1,5 m) de rocas acumuladas en las laderas se desplazaban hacia la quebrada principal. Además, el colapso de algunos taludes que represaban el cauce habría favorecido la acumulación de agua e incremento del material desplazado (fig. 9).

Fig 8. Flujo de barro y detritos en Quebrada Farellones.

- 1) En la quebrada Farellones la construcción de obras de mitigación para aluviones resultaron indispensables para evitar pérdidas materiales y humanas en las viviendas ubicadas en la desembocadura de la quebrada. El muro de contención, de 1.5 m aproximado de altura, impidió que el flujo avanzara hacia las casas y lo canalizó por Av. Natales. Se recomienda evaluar las condiciones de estructuras de contención en el lecho de la quebrada así como retirar las acumulaciones de material que puedan represar las aguas y provocar flujos mayores por colapso de estos represamientos.

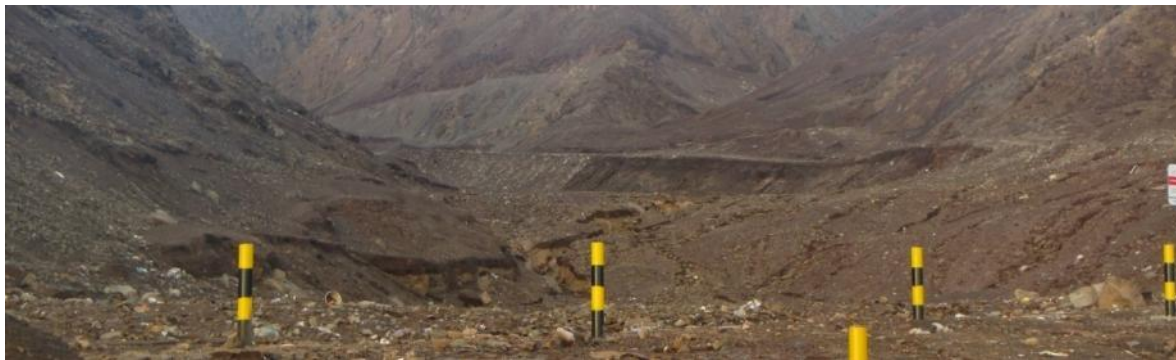
Fig 9.

Talud parcialmente colapsado y sobrepasado por flujo.

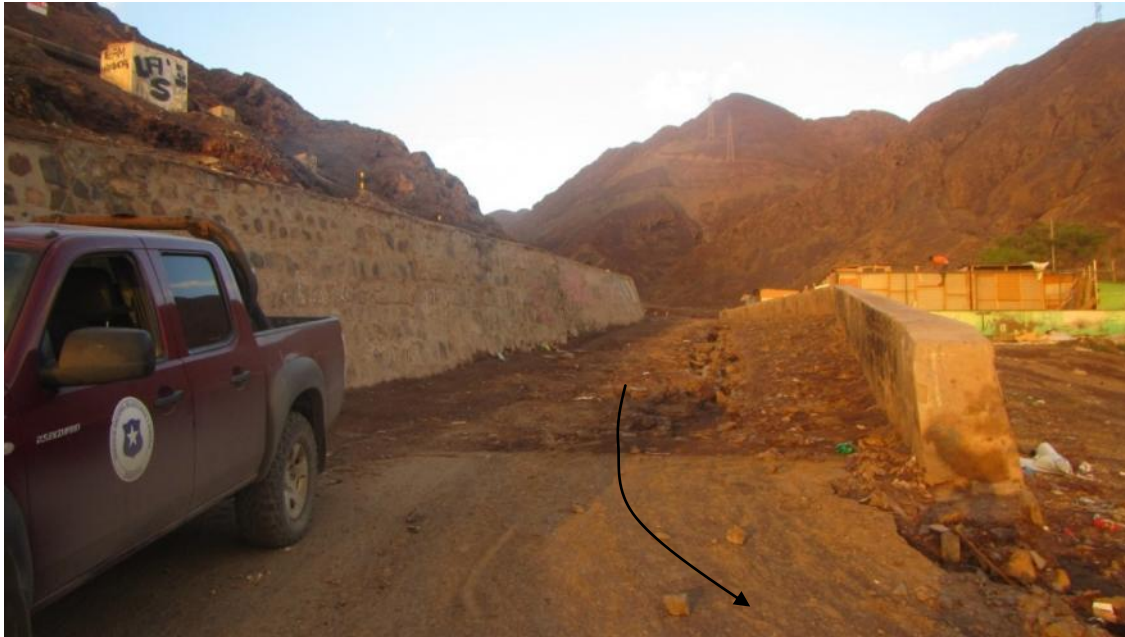
El flujo fue desviado en la desembocadura por el muro de contención que protege las viviendas del sector de "tomas", canalizando el material a lo largo de Av. Puerto Natales, finalizando su avance en una zona de "badén" o zona deprimida en la intersección con la calle Víctor Jara. A lo largo de la Av. Puerto Natales el flujo dejó marcas con alturas de 30-40 cm, no obstante los depósitos observados al día de la visita, en promedio no superaban los 20 cm (Fig. 10).

El flujo de agua y barro que avanzó por Av. Puerto Natales ingresó a las casas ocasionando pérdidas materiales en muebles y equipos electrónicos.

Fig. 10. Movilización y canalización del flujo por avenida Puerto Natales (flecha negra).

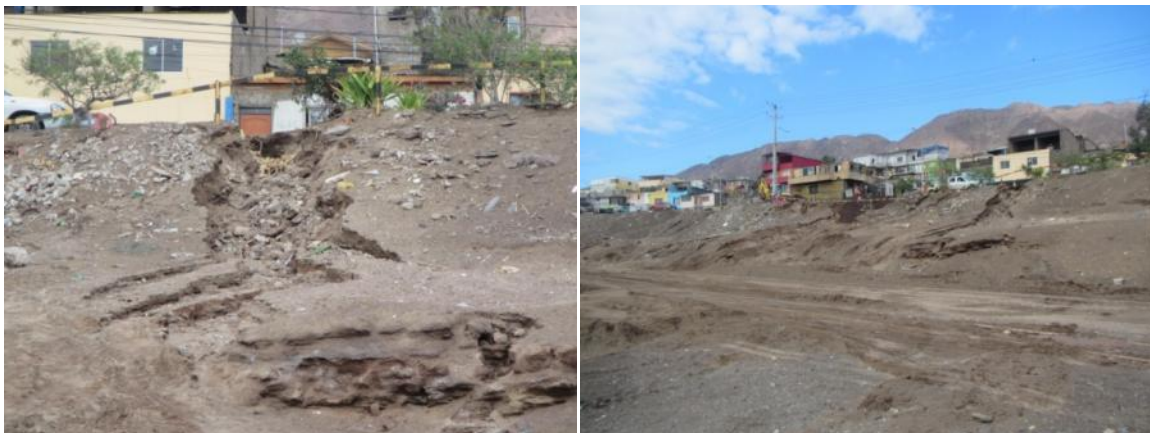
Se observaron flujos que descendieron por las calles Tegualda y Araucanía, erosionando el talud de suelo de Av. Sabella (Fig. 11 y 12). Los depósitos están compuestos principalmente por sedimentos areno-limosos, con espesores de 20 a 40 cm y afectarían un área de aproximadamente de 200-300 m<sup>2</sup>.

Fig 11. Flujos menores en línea de tren.

- 3) Evaluar la instalación de obras de contención en toda la línea del tren. Muchas de ellas, diseñadas para evacuación de aguas, funcionaron adecuadamente desviando los flujos menores. No obstante en zonas donde no existía este tipo de obras los flujos atravesaron la línea en dirección hacia las poblaciones.

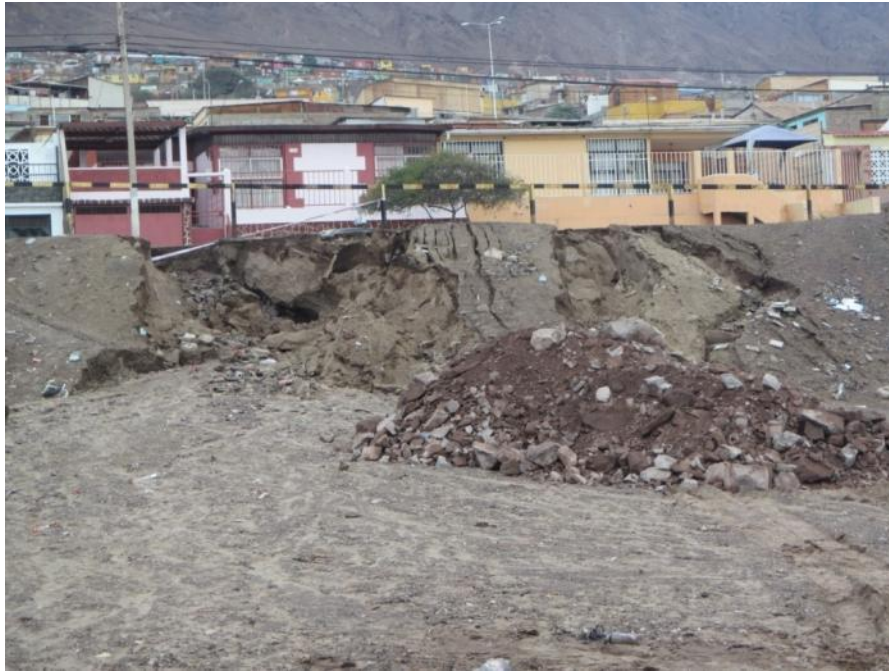
En este sector se constató la descarga de camiones con material detrítico proveniente de otros lugares de Antofagasta. Cabe destacar que estos materiales están siendo dispuestos en los cauces por donde se desplazaron los flujos generados durante este evento meteorológico. Esta situación puede ser compleja en caso que nuevos eventos de produzcan, ya que el material podría ser removilizado e incorporarse a otros flujos aumentando su volumen.

Fig 12. Material antrópico descargado por camiones en zonas afectadas por flujos.

- 2) Controlar los sectores donde se descargue material antrópico y detrítico, evitando generar zonas de acumulación donde se han registrado flujos anteriores. Estos materiales se pueden incorporar a un flujo y generar mayores impactos.

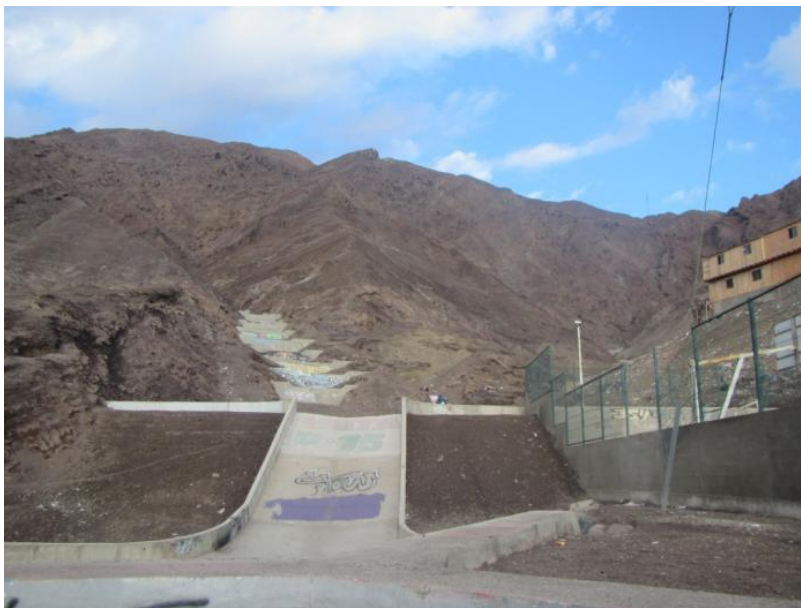
Los sistemas de contención de aluviones en las quebradas El Ancla (359.009 / 7.384.992, Fig. 14) y Baquedano (358.553 / 7.382.975, Fig. 13), se observaron limpios y sin indicios de flujos significativos. En las laderas de las quebradas se distingue el aporte de material detrítico, particularmente en la quebrada El Ancla, se ven planos de deslizamientos en roca en la ladera NE, que parecen haber sido reactivados durante las lluvias.

Fig 13. Sistema de piscinas aluvionales en quebrada Baquedano

En la Quebrada Baquedano se observó personas habitando, en precarias condiciones, en los márgenes de las piscinas.

- 4) Mantener las piscinas en condiciones limpias, tal como fue observado en esta visita, y evacuar a los habitantes que se han instalado en la zona misma de las piscinas con viviendas precarias

- 5) Mantener un monitoreo constante de las piscinas puesto que hay abundante material en las laderas que podría obstruir y limitar el funcionamiento de estas obras.

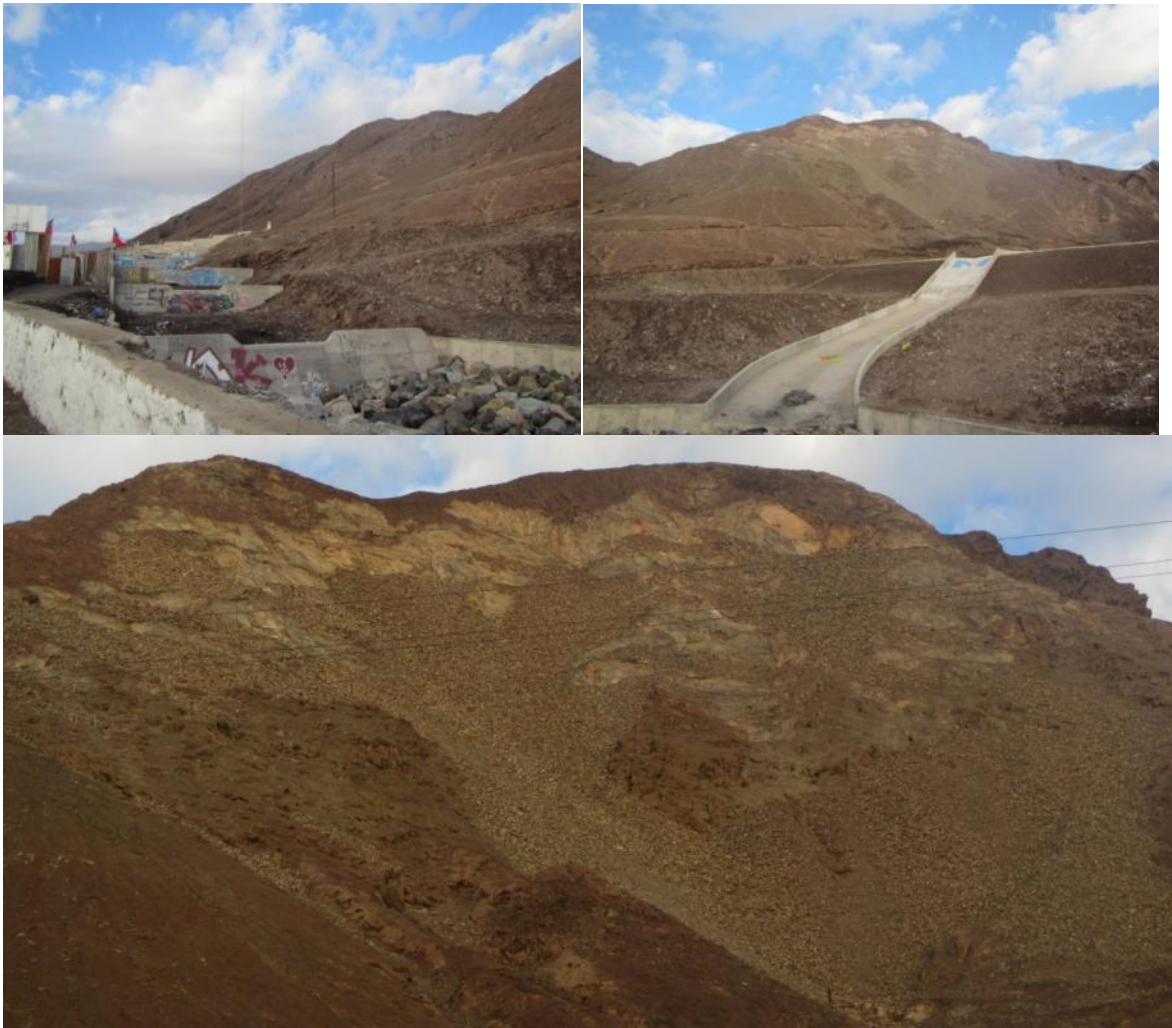
Fig. 14 Arriba: Piscinas en quebrada El Ancla. Abajo: Superficies de deslizamientos planares en roca, con material detrítico aportante a la quebrada El Ancla.

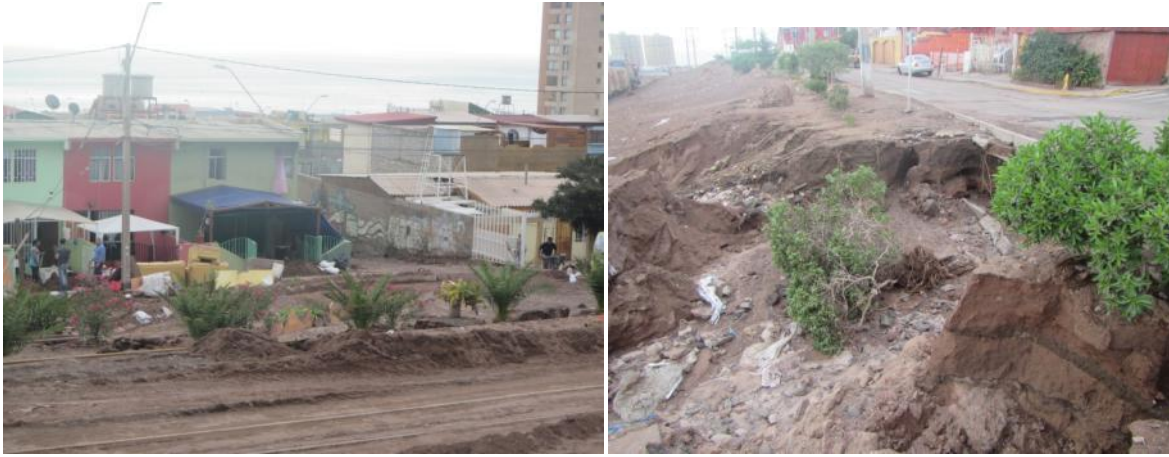
Un flujo de barro afectó 5 viviendas. El espesor máximo de material fue menor a 0,4 m, en las viviendas este alcanzó cerca de 20-30 cm en promedio (Fig. 15).

Fig. 15. Viviendas afectadas por flujo en av. Antihue y con calle Colihue.
