## **EFECTOS GEOLÓGICOS DEL EVENTO METEOROLÓGICO DEL 24 Y 25 DE MARZO DE 2015:**

### **OBSERVACIONES GEOLÓGICAS DEL SECTOR CÉNTRICO DE ANTOFAGASTA Y CAMINOS DE CONECCIÓN ENTRE ANTOFAGASTA Y AGUA VERDE**

#### **INF-ANTOFAGASTA-01**

**Fecha de observaciones:** 26 de marzo de 2015.

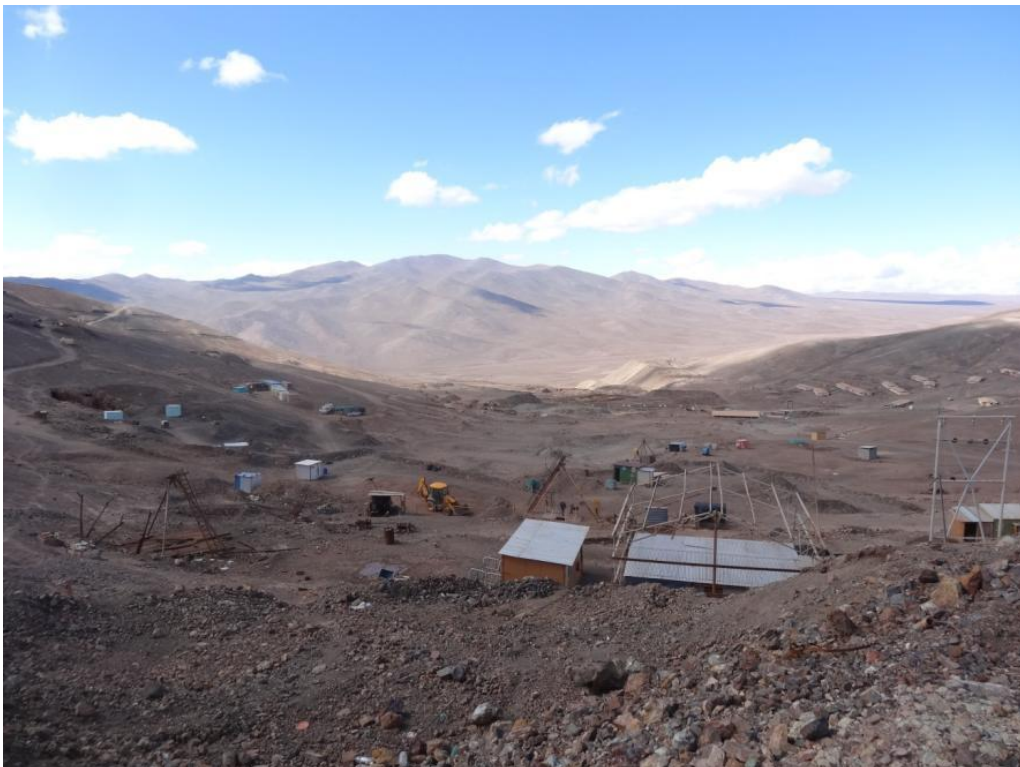
En el entorno de los piques (Fig. 6) se identificaron deslizamientos menores, superficiales, de menos de 1 m de desplazamiento, los que afectaron a algunos botaderos (Fig. 7).

Fig 6. Panorámica del sector de Mina Julia.
